Revista Guatemalteca de Ciencias de la Tierra
Guatemalan Journal of Earth Sciences

Volumen/Volume 5

Número/Issue 1

Sumario / Contents

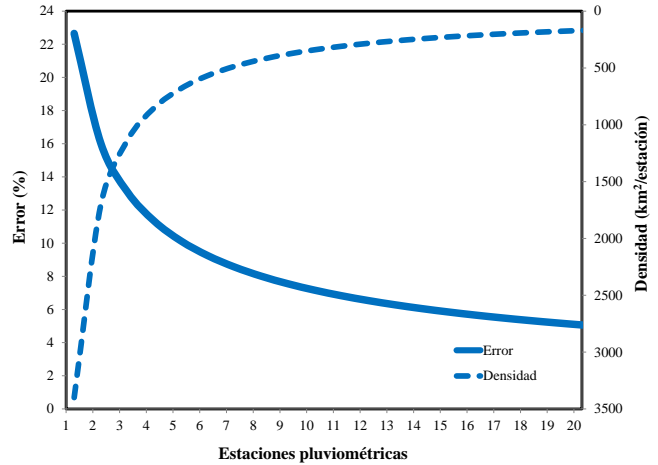
En la figura 1 se muestran las curvas de error y densidad asociadas a la red de estaciones existentes en el área de influencia. Como se mencionó, actualmente se dispone de una red compuesta por al menos 13 estaciones meteorológicas, con las cuales se obtiene un error menor al 10 % y densidad de 270 $\text{km}^2/\text{estación}$, valores que están dentro de los rangos recomendados por la Organización Meteorológica Mundial para regiones con características similares a las de la cuenca hidrográfica del río Chixoy. En lo que respecta al monitoreo hidrométrico, se dispone de una red compuesta por 5 estaciones, de las cuales 2 están instaladas sobre el cauce principal del río Chixoy y cuentan

Figura 1. Error y densidad asociada a la actual red de monitoreo meteorológico.

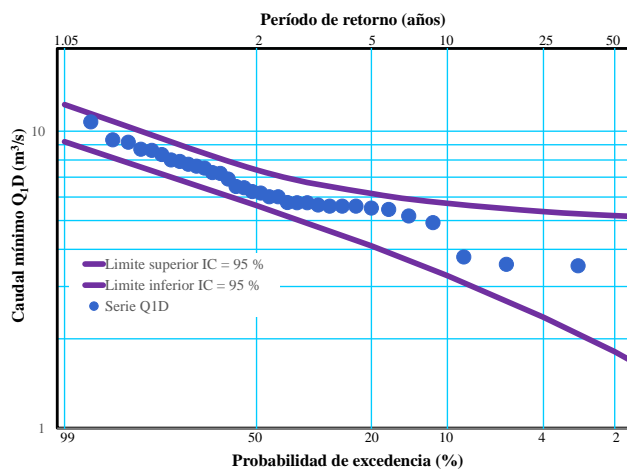
Figura 6. Intervalos de confianza para la serie de caudales mínimos.

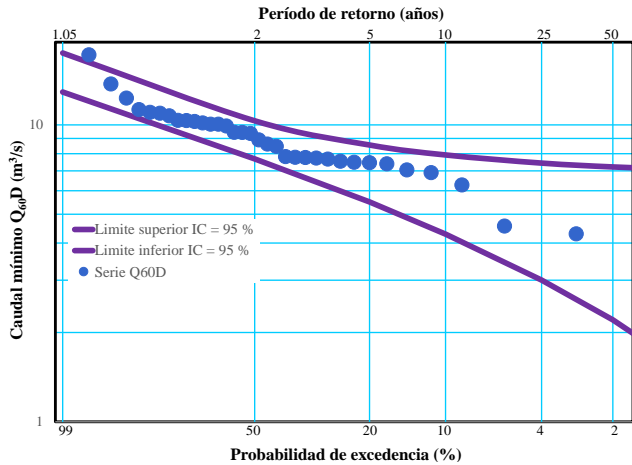
Figura 7. Intervalos de confianza para la serie de caudales mínimos en 60 días consecutivos.

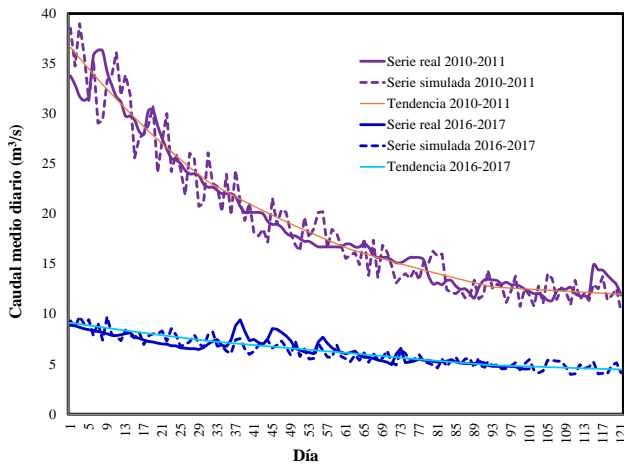
Figura 8. Modelación hidrológica del escurrimiento base en la cuenca hidrográfica del río Chixoy.

Las series de caudales medios diarios generadas mediante la aplicación del algoritmo de un parámetro basado en curva de recesión son equivalentes a la tendencia

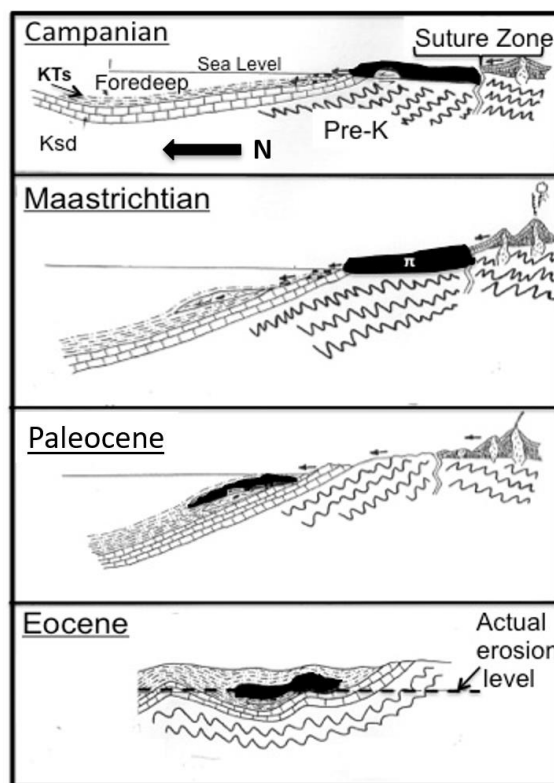
Figure 7. Key developmental stages of the Sierra de Santa Cruz allocation. π = Ophiolite slab, KT's = Sepur Formation flysch, Ksd = Cretaceous carbonates.

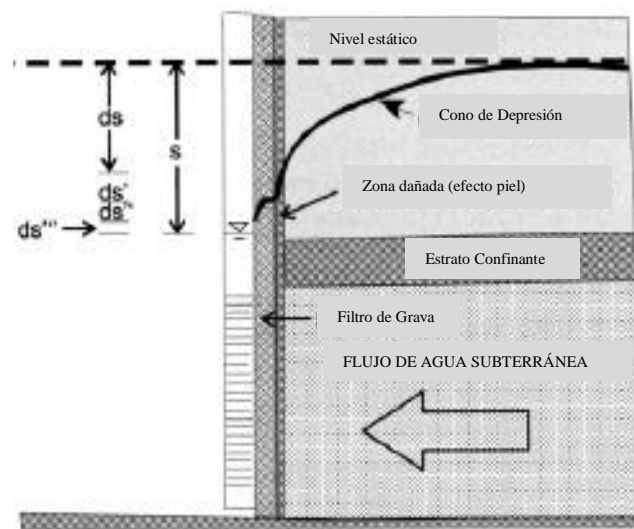
El descenso total observado en un pozo de bombeo es la diferencia entre el nivel estático del agua y el nivel de bombeo (nivel dentro del entubado del pozo). El nivel del agua fuera del entubado varía en función de las pérdidas de presión que ocurren a medida que el agua se mueve a través del acuífero (ds), las pérdidas de presión a medida que el agua subterránea atraviesa la zona dañada con el efecto piel (ds'). El efecto piel se debe a los fragmentos finos provenientes de la perforación que permanecen en el pozo. El agua subterránea luego se mueve a través del filtro de grava (ds''). Se desarrollan pérdidas adicionales de presión (ds''') cuando el agua subterránea ingresa a la tubería ranurada del pozo y cambia de dirección de flujo horizontal a vertical hacia la bomba.

Figura 1. Diagrama que muestra las pérdidas de presión que ocurren en un pozo durante el bombeo (ligeramente modificada de Weight, 2008).

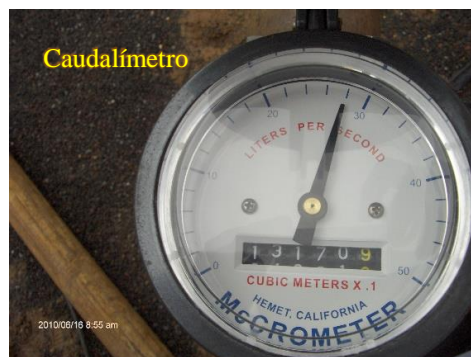
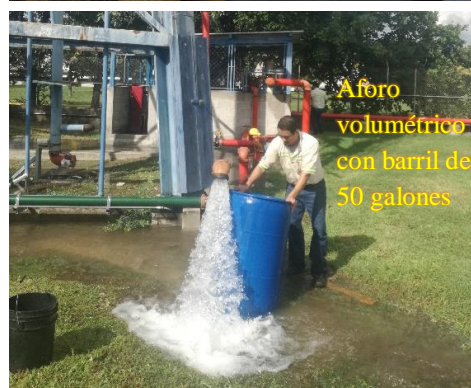
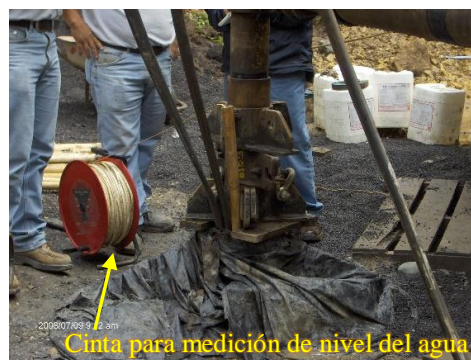
Figura 2. Fotografías que muestran el equipo utilizado en una prueba de bombeo.

Los datos de la prueba de bombeo se han obtenido en un pozo de 8" de diámetro y de 120' de profundidad con un intervalo ranurado de 80'.

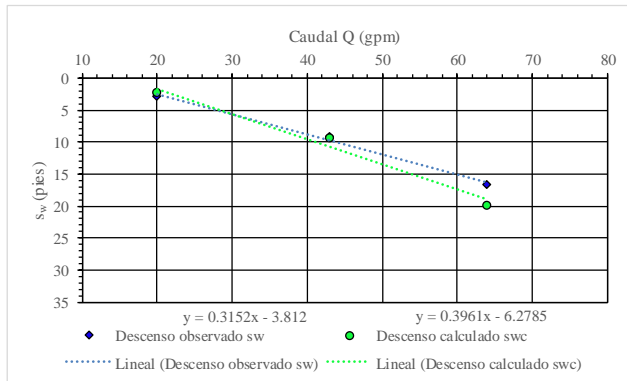
Figura 5. Relación entre el descenso observado y el calculado para la prueba escalonada de bombeo.

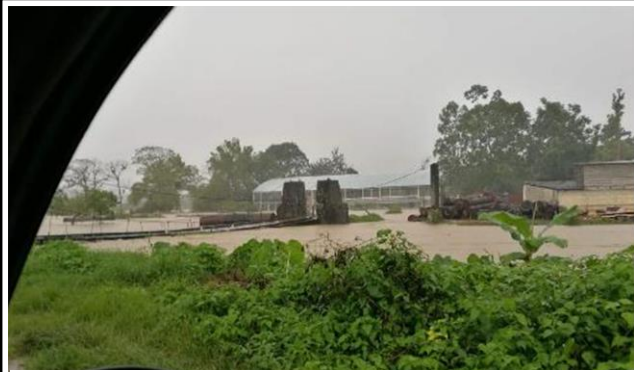
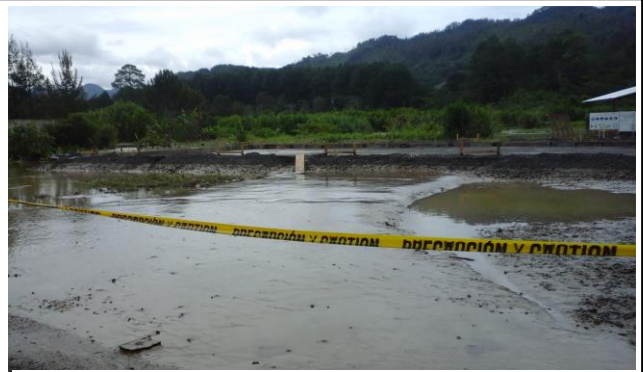
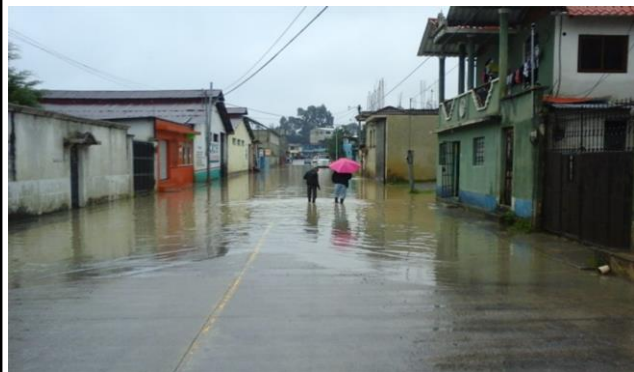
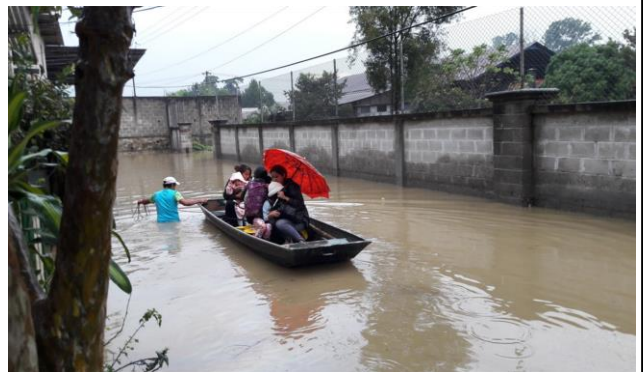
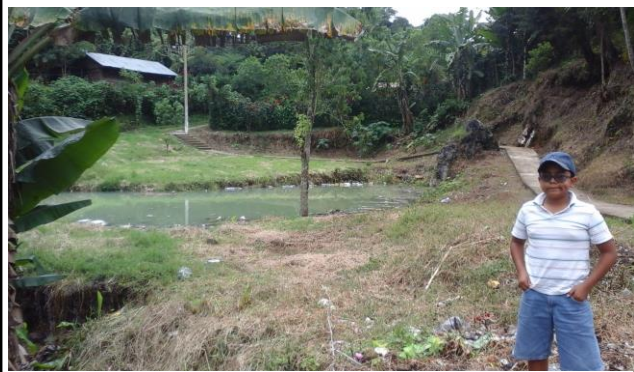
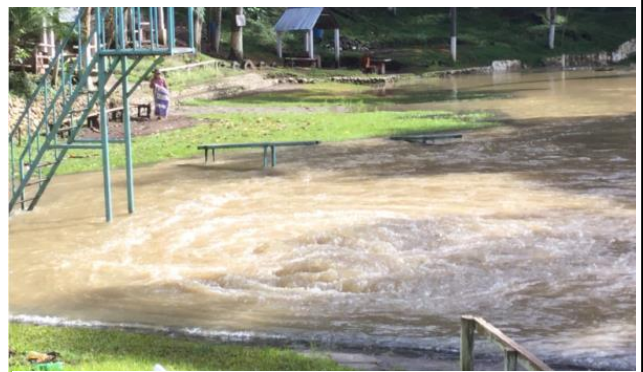
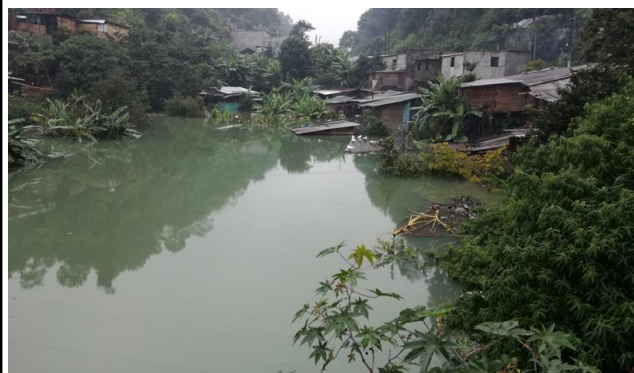
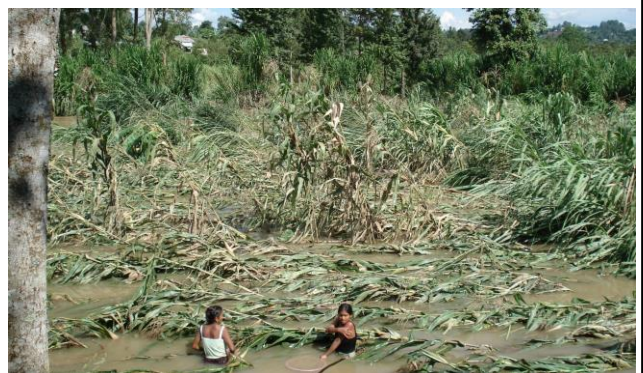
a) Vista del puente de Hamaca. Edin Meza, 2017.

b) Sedimentación e infraestructura en la entrada a Creompaz. 2017.

c) Residenciales Imperial. 8:43 a. m. 5 de octubre de 2017.

d) Evacuación de habitantes en Colonia Israel. Byron Juárez. 2017.

e) Resurgencia en dolina en el “Proyecto planta tratamiento”, Zona 1. 2017.

f) Aumento del nivel freático en Balneario La Colonia. 2017.

g) Inundación en sector Chajxucub, zona 11. 2017.

h) Inundación en Petet Chixic. Evento de 2007.

Figura 5. Principales sectores afectados por la inundación del río Cahabón y relacionados al karst.

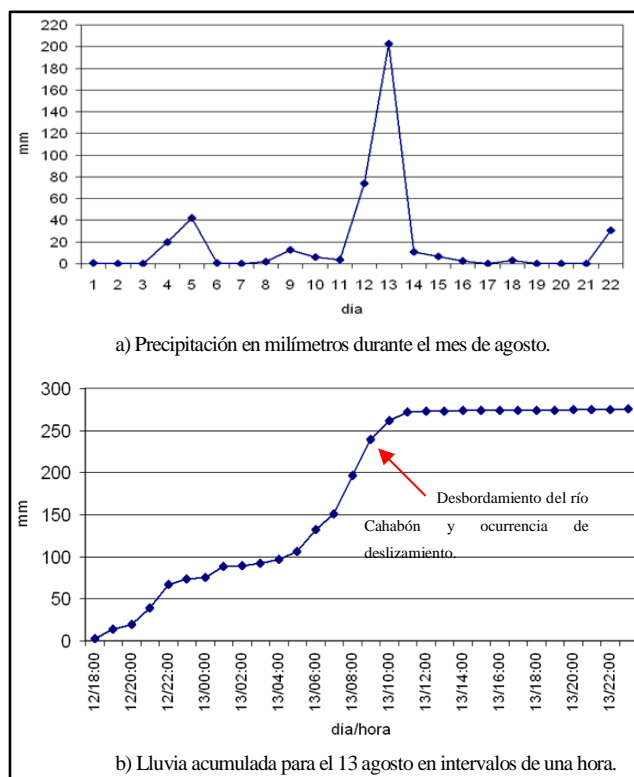
En el caso del evento de 2007, el desbordamiento del río Cahabón y los deslizamientos en los alrededores de la ciudad de Cobán ocurrieron entre las 9:00 y las 10:00 a. m. del día 13 de agosto, según los pobladores, con una precipitación acumulada de ± 240 mm (Figura 8).

Figura 8. Comportamiento de la precipitación del año 2007.

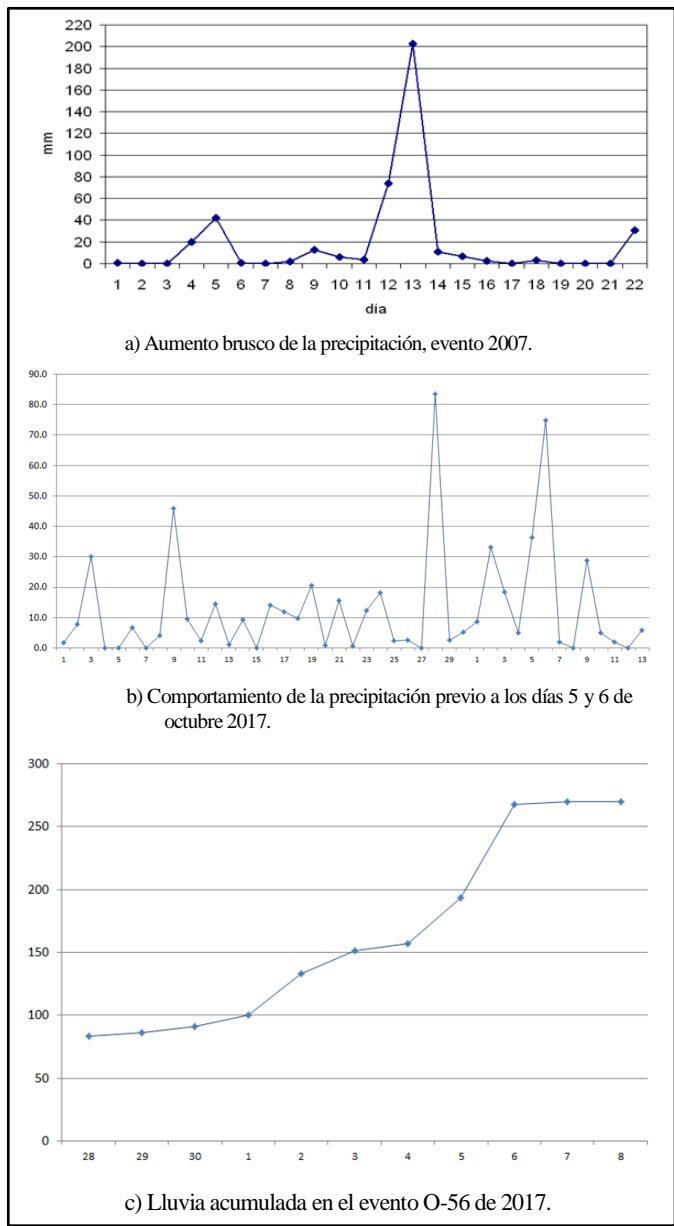
Figura 13. Comportamiento de la precipitación (mm) considerando los eventos de 2007 y 2017.

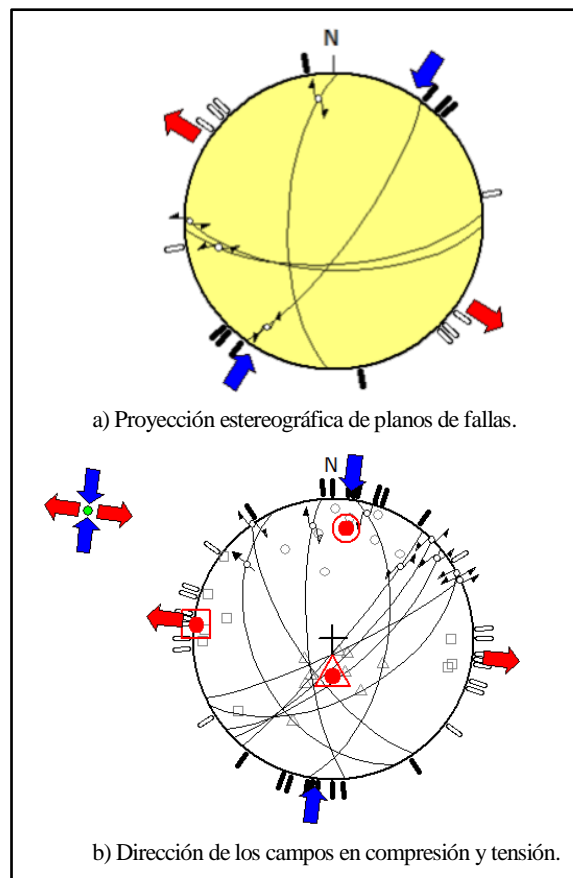
Los planos de fallas medidas en afloramiento, muestran tendencias similares a los cartografiados mediante fotografías aéreas digitales (Figura 3).

Figura 3. Cinemática y patrón de fallamiento en el área.
